ESTADO DA PARAÍBA
PREFEITURA MUNICIPAL DE SAPÉ
SECRETARIA DE MEIO AMBIENTE E INFRAESTRUTURA

RELATÓRIO TÉCNICO

**ESCOLA MUNICIPAL DE ENSINO FUNDAMENTAL
MINERVINO MIRANDA**

Sapé-PB, 22 de fevereiro de 2021.

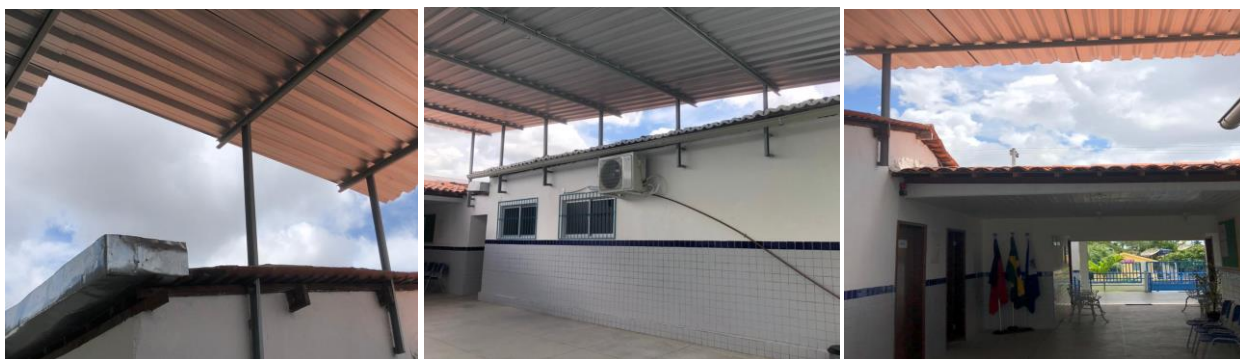
2.1. A cobertura do pátio central possui uma altura que permite a entrada de água da chuva. O piso do pátio não possui declive apropriado para escoamento da água da chuva que é recebida, ocasionando assim empoçamento e direcionamento de água para interior dos ambientes da edificação. As medidas que podem ser tomadas são: o fechamento com telhas de alumínio afim de bloquear o fluxo recebido, ou a readequação do nível de piso para melhoria da declividade e implantação de ralos para captação das águas pluviais.

Imagens da cobertura do pátio

- Nivelamento de nível do piso, implantação de ralos ou fechamento de vãos da coberta.
- Embutir tubulação e fiação exposta.
- Inserção de barra de apoio no banheiro PCD sobre bacia sanitária, relocação de barra existente, elevação de papeleira.
- Reparo no trecho de quebra de revestimento de parede do banheiro.
- Reparos nas caixas de descargas dos banheiros.
- A troca da mangueira de gás e a relocação do fogão no layout da cozinha.

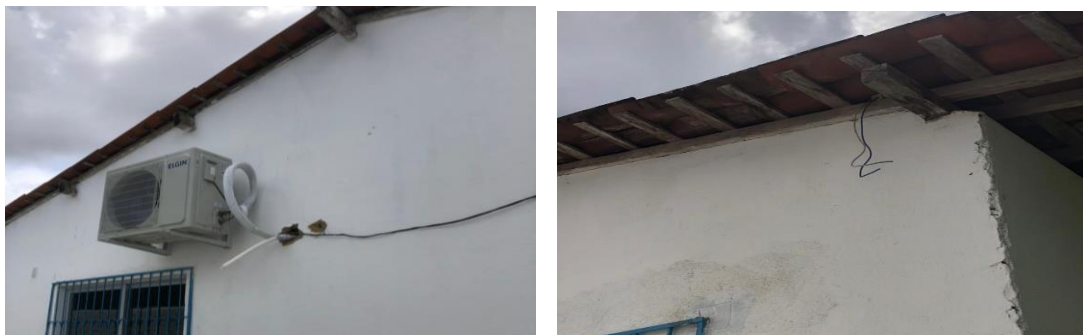
2.2. A tubulação e fiação da unidade condensadora de uma das salas de aula se encontram expostas na parede exterior da edificação. Fiação elétrica exposta.

Imagens de tubulação e fiações expostas.

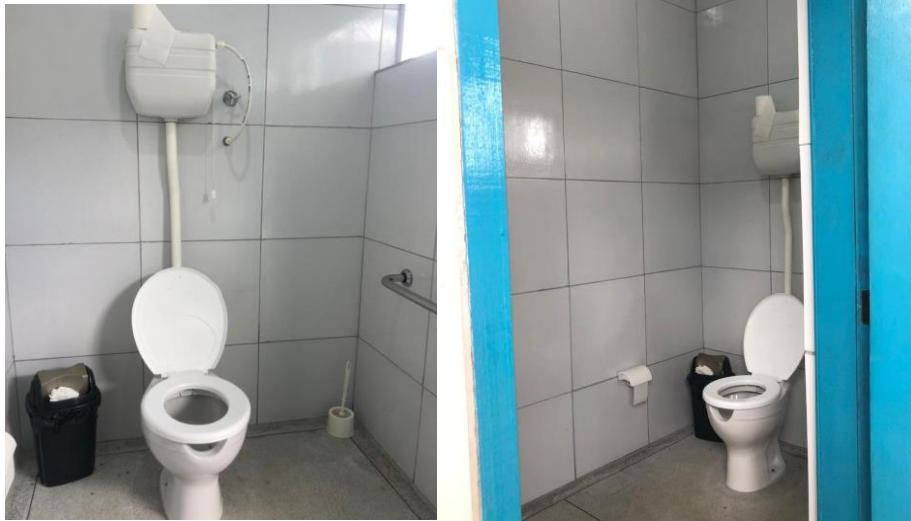
2.3 O banheiro PCD em alguns pontos divergem da norma Brasileira de Acessibilidade NBR 9050, se faz necessário a inserção de 1 barra de apoio sobre a bacia sanitária e a relocação da barra existente para seu sentido oposto em paralelo, além da elevação da papelreira, gerando uma melhora significativa nos termos de acessibilidade necessários.

Imagens do banheiro PCD.

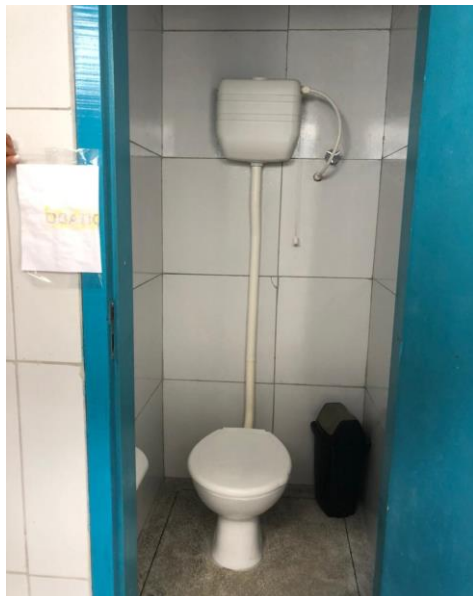
2.4. Os banheiros se encontram em bom estado, serão apenas necessários alguns reparos acerca das caixas de descarga. Notamos um trecho que possui uma quebra de revestimento de parede para reparos passados na canalização hidráulica, onde se faz necessário o fechamento desta abertura.

Imagem da bacia sanitária demandando reparos.

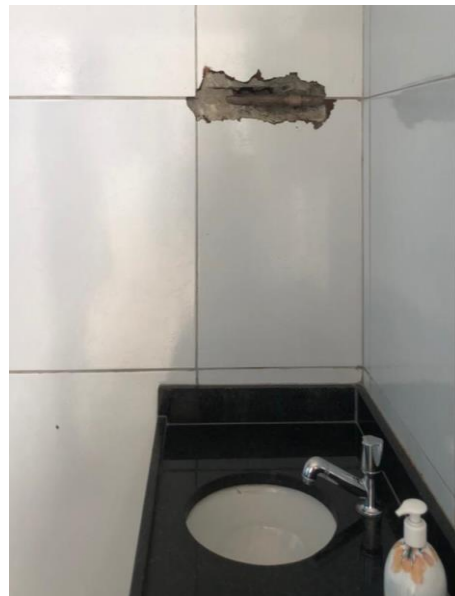
Imagem de quebra de revestimento de parede.

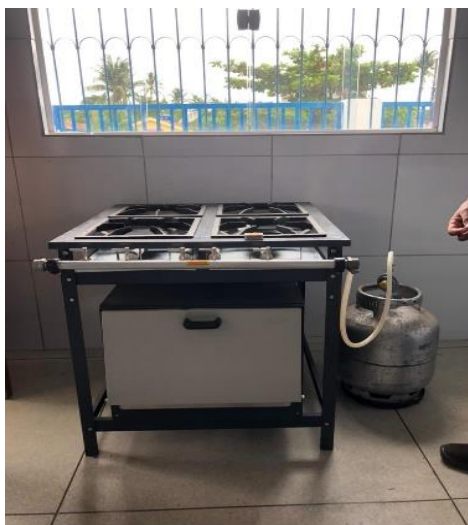
2.5. Recomenda-se que haja a troca da mangueira de gás do fogão industrial, de acordo com a NBR 8473, e haja a relocação do eletrodoméstico para que o acesso a despensa fique livre, afim de evitar acidentes.

Imagem do fogão industrial utilizado.

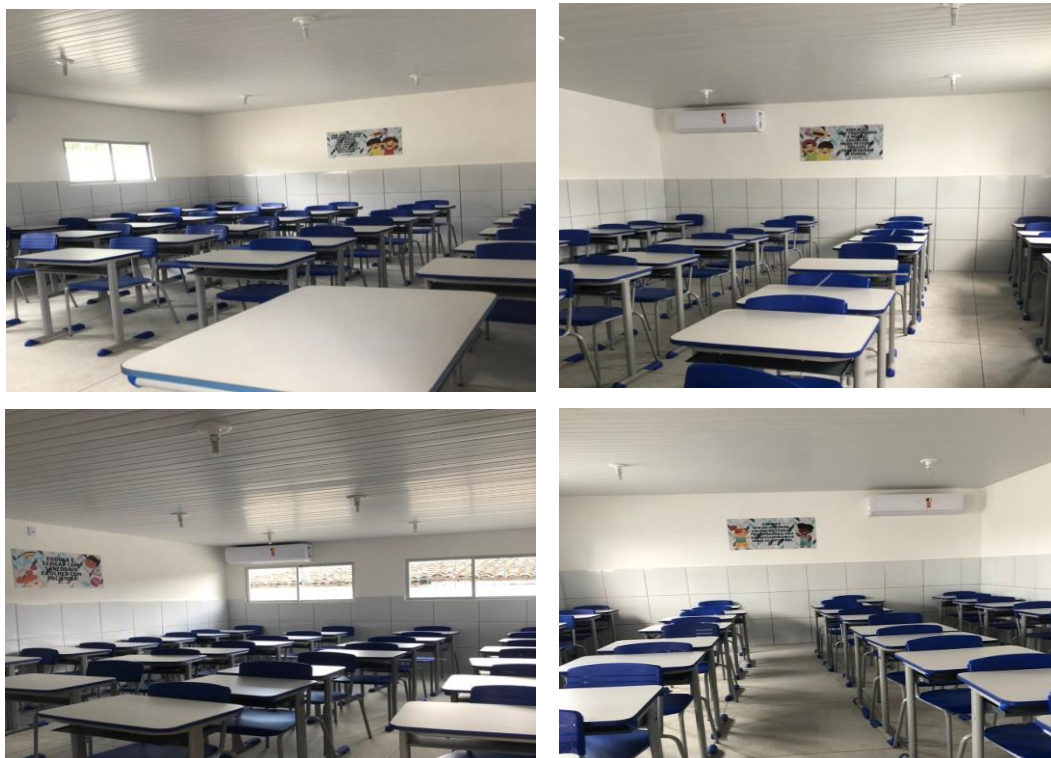
2.6. De forma geral as salas estão em bom estado, todos os aparelhos de ar condicionados estão funcionando normalmente assim como a iluminação, mobiliários em bom estado de conservação. As esquadrias também apresentam bom estado.

Imagens das salas de aulas.

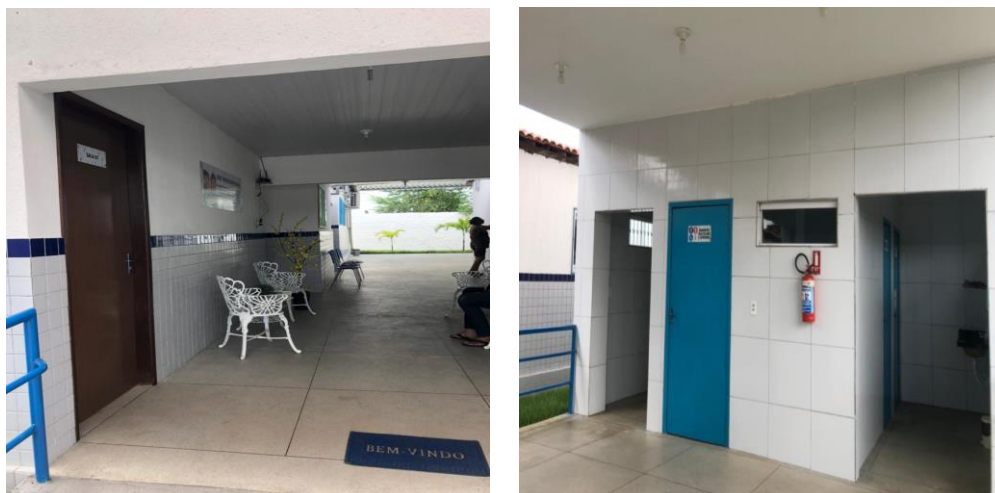
2.7. As esquadrias e revestimentos de piso e de paredes apresentam bom estado.

Imagens do hall de entrada que dá acesso aos banheiros e demais salas.

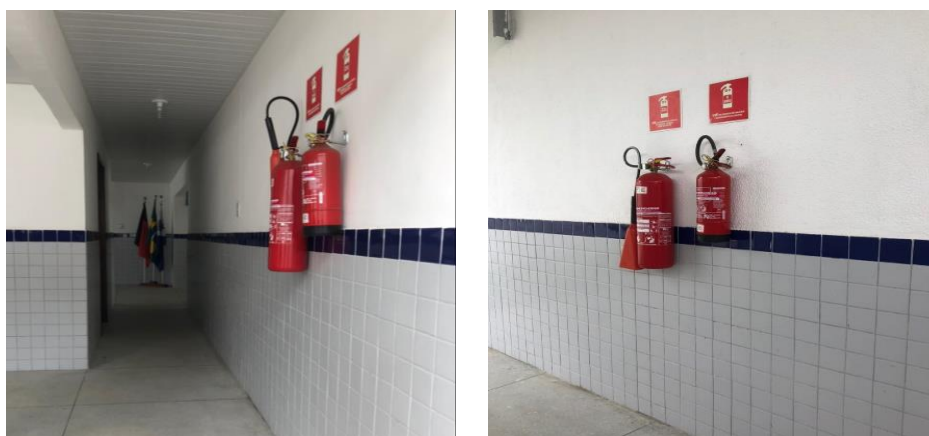
2.8. A edificação possui os extintores necessários com sinalização, as salas de aulas possuem iluminação de emergência.

Imagens dos extintores e sinalização.

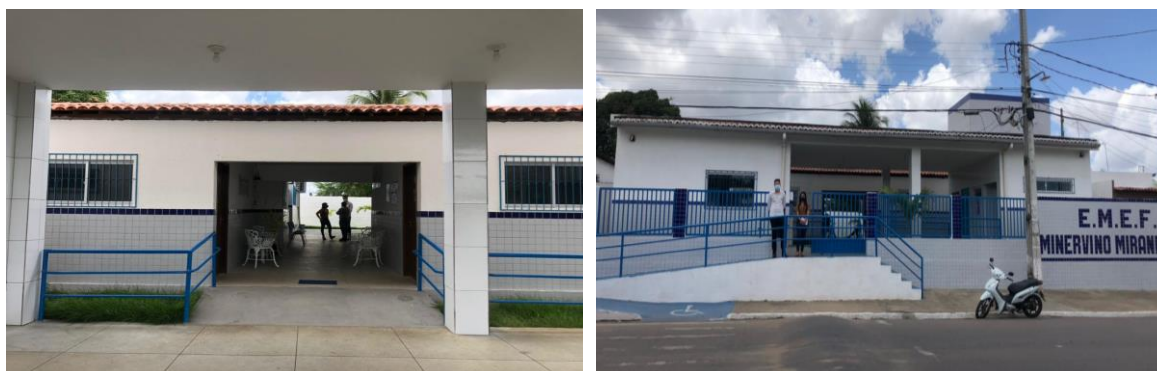
2.9. Em relação a sua fachada, pintura e revestimentos apresentam bom estado.

Imagens do hall de entrada principal e fachada da edificação
